IL RECUPERO AMBIENTALE DI UNA CAVA DI GHIAIA IN COMUNE DI SANTORSO

3. Il Progetto.

3.3. Interventi previsti.

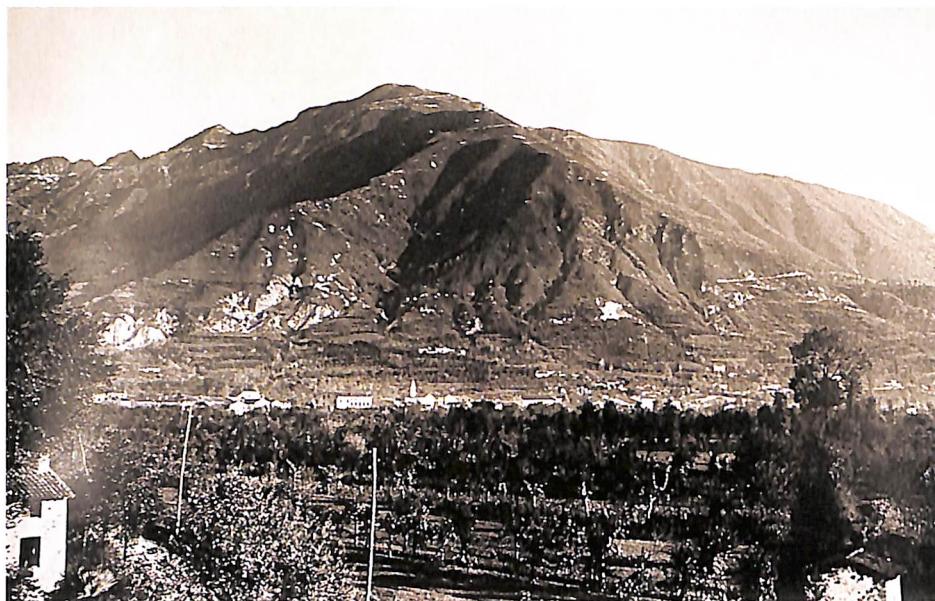
Inizio secolo.

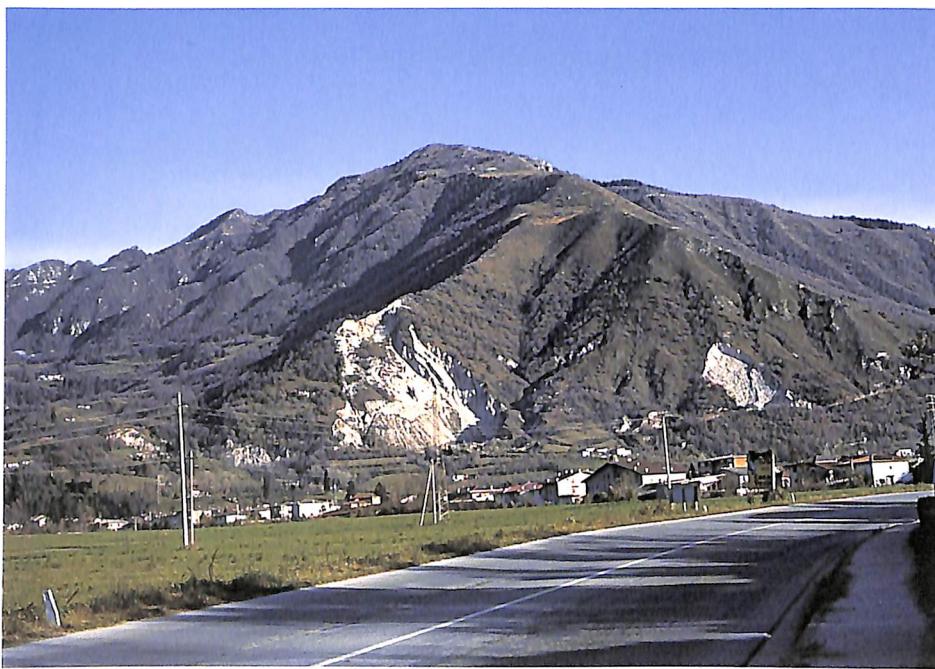
1987.

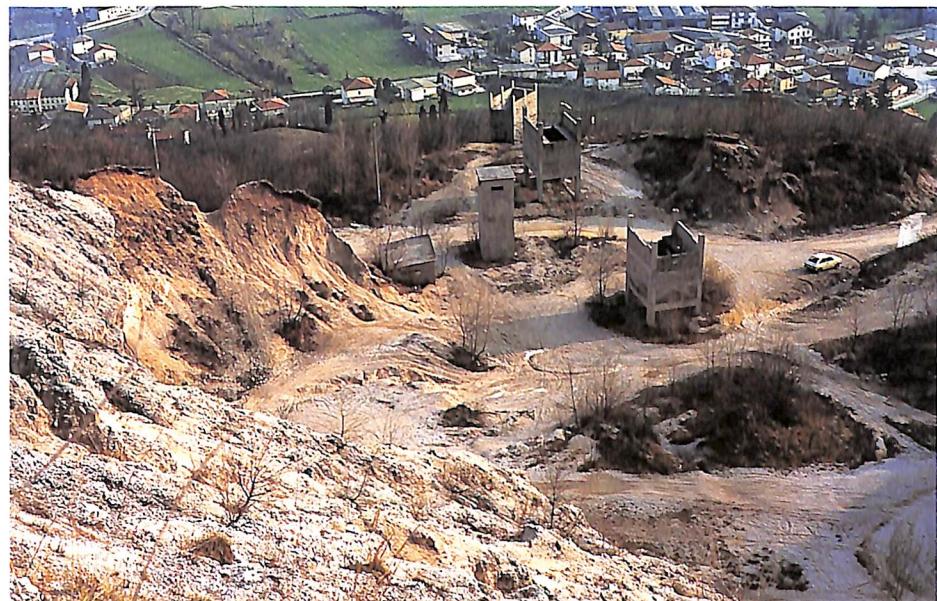
Piazzali ante sistemazione.

1. Demolizioni degli edifici in c.a. e del muro esistente, per complessivi 743 mc di volume calcolato vuoto per pieno, con accumulo dei materiali di risulta nei luoghi più idonei.

3. Scoronamento dei due cocuzzoli situati sul lato Est della cava, per complessivi 150 mc di materiale.
4. Riporti di terra vegetale e inerti fino ad arrivare, nel piazzale più grande, ad uno spessore medio di almeno 1 m e per complessivi 6000 mc di materiale riportato.

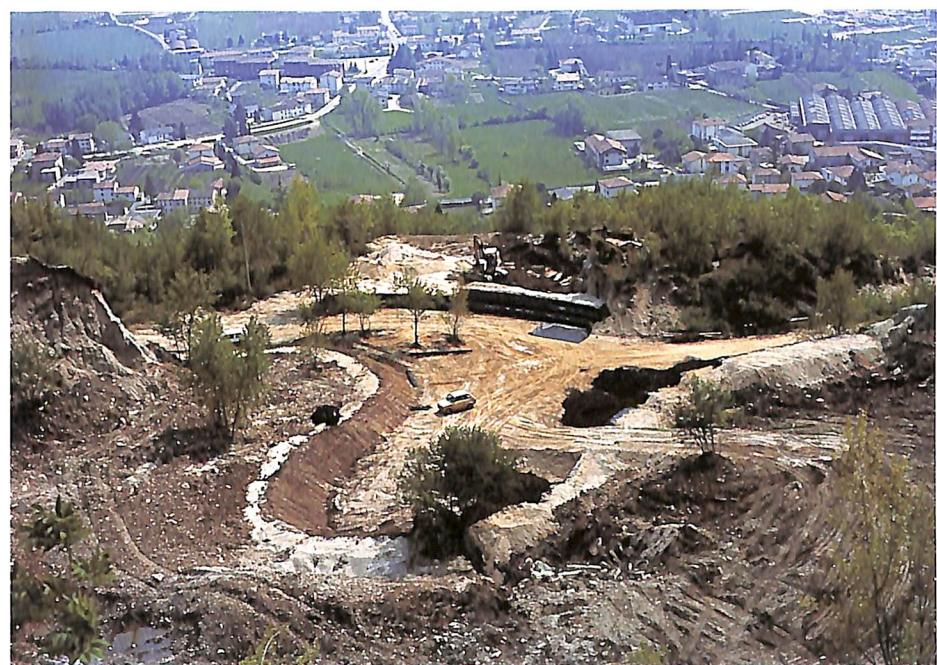
Costruzione terrapieni in terra rinforzata.

2. Posa in opera di muri cellulari in calcestruzzo a sostegno dei terrapieni che verranno formati con i riporti qui previsti al punto 4; tali muri verranno rinverditi mediante la posa nelle fenditure, per 1 m di lunghezza e per 1 m di altezza, di almeno n° 6 rami delle specie legnose dotate di capacità vegetativa elencate precedentemente; la lunghezza complessiva dei muri è prevista in 160 ml, con un'altezza variabile da 1 a 3 m e un volume di circa 250 mc. (*sostituiti da terre rinforzate ed inerbimento*).

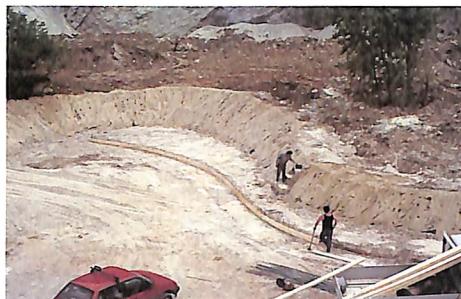
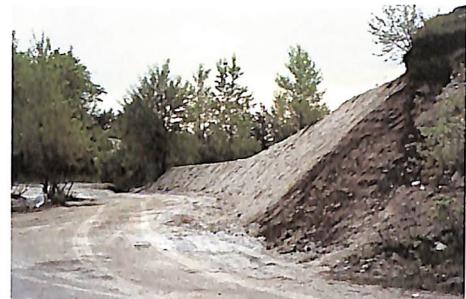
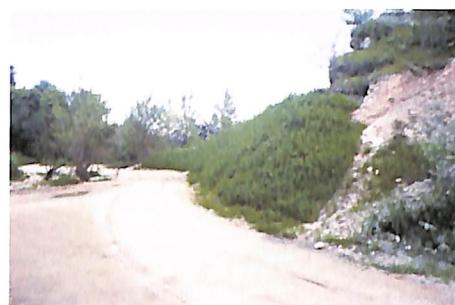
Particolari costruzione e semina.

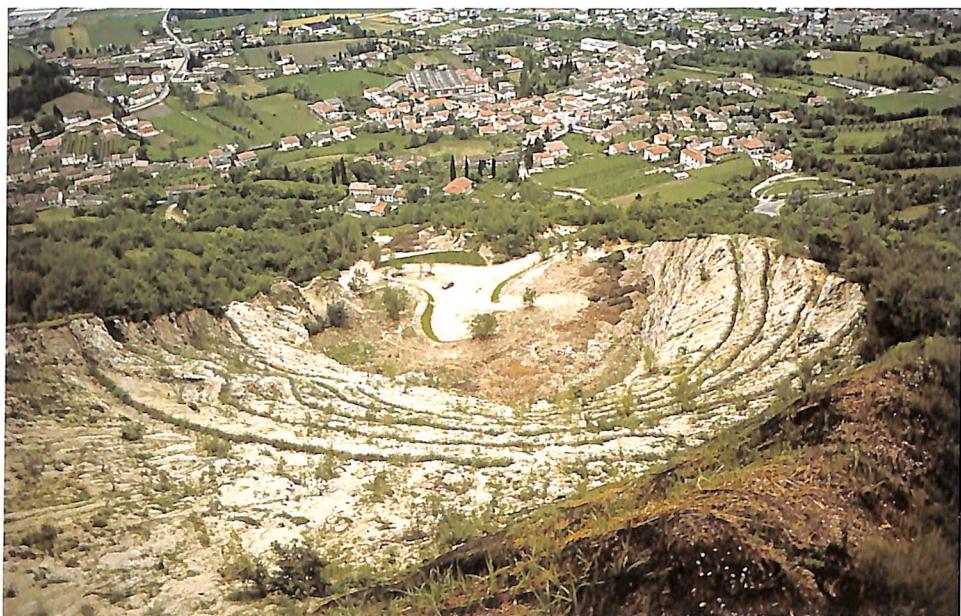
Panoramica sistemazione piazzali.

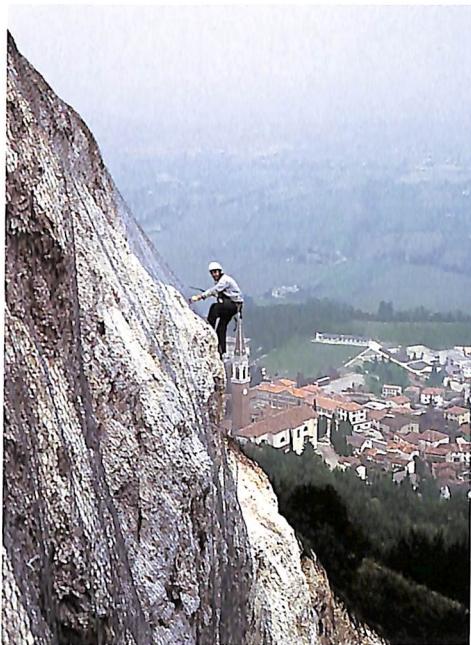
Posizionamento rete metallica.

agli agenti atmosferici, ancorata con pioli di acciaio; la superficie interessata è quella relativa alle inclinate pareti rocciose situate a Ovest; tale superficie ha uno sviluppo reale di 1400 mq, a cui bisogna aggiungere circa 200 mq per la parte sormontata al bordo della cava.

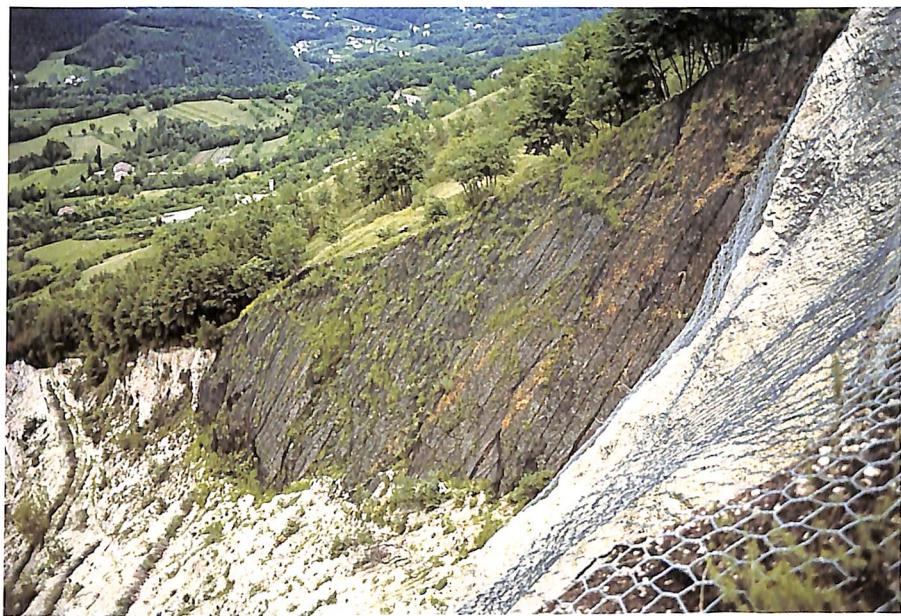
Rete grimpante tridimensionale seminata.

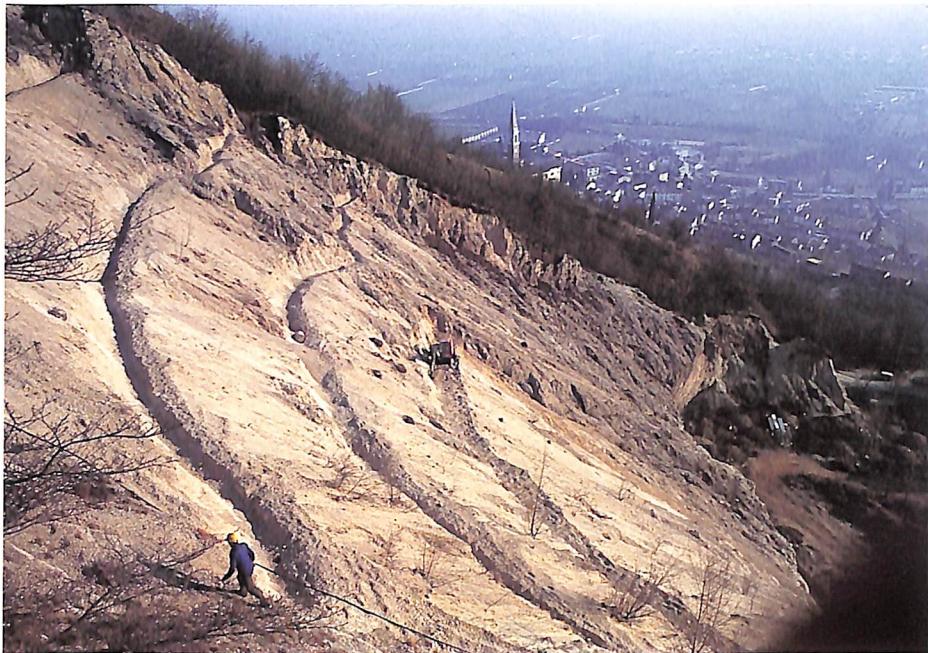
Scavo dei terrazzamenti.

3. Sistemazione a siepe-cespuglio con rinforzi longitudinali del pendio centrale; tale sistemazione si propone di rendere più stabile e meno erodibile il pendio in esame mediante l'esecuzione di terrazzamenti con successiva posa di un rinforzo longitudinale costituito da geotessile e con l'aggiunta, per 1 ml, di almeno n° 6 rami di specie legnose dotati di capacità vegetativa e n° 2 piantine radicate, di preferenza astoni di più anni. Le specie adatte per la zona in esame sono le seguenti:

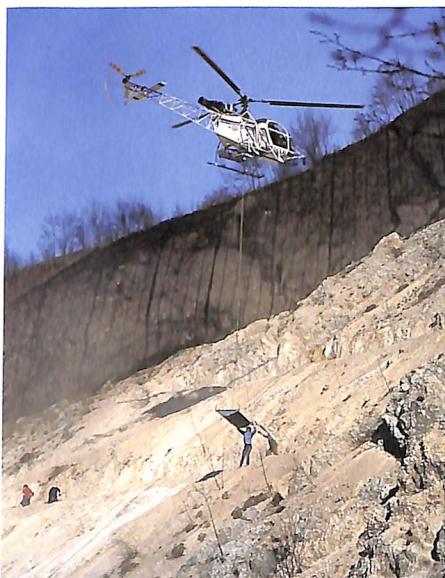
Riporto di terreno vegetale con elicottero.

Le lavorazioni in assoluto più impegnative sono state quelle relative alla sistemazione delle parti inclinate della ex cava, in quanto tutte le operazioni di movimentazione dei materiali sono state eseguite con uso di elicottero, teleferiche, "ragno" (uno speciale escavatore in grado di arrampicare su luoghi scoscesi) e con impiego di manodopera specializzata costituita da squadre di rocciatori abituati a lavorare in luoghi impervi.

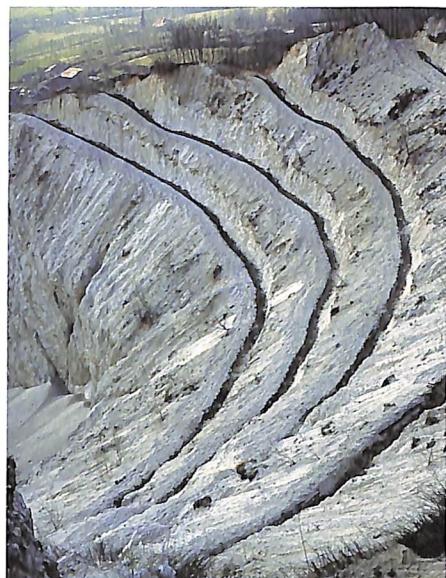
Terrazzamenti completati con rinforzo longitudinale.

La sistemazione procederà dal basso verso l'alto, riempiendo lo scavo di un terrazzamento con i materiali del terrazzamento successivo, per complessivi 700 ml.

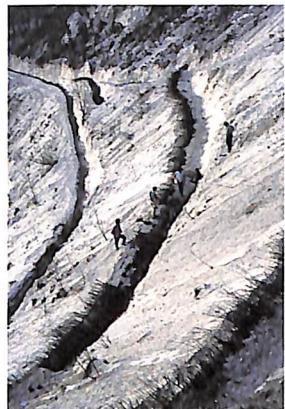
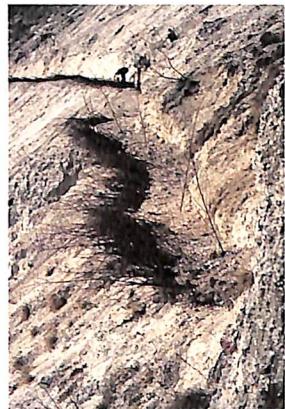
Sistemazione a siepe-cespuglio (sec. Schiechtl e Rainer, mod.).

*Distribuzione talee
e piantine.*

- rami con capacità vegetativa (talee): *Salix purpurea*, *Salix eleagnos*, *Salix appendiculata*, *Salix glabra*;
- piantine radicate (alberi): *Acer campestre*, *Alnus incana*, *Celtis australis*, *Fraxinus ormus*, *Populus nigra*, *Populus tremula*, *Prunus spinosa*, *Ostrya carpinifolia*, *Salix caprea*;
- piantine radicate (arbusti): *Cornus mas*, *Cornus sanguinea*, *Corylus avellana*, *Crataegus monogyna*, *Hippophae rhamnoides*, *Ligustrum vulgare*, *Viburnum lantana*, *Viburnum opalus*.

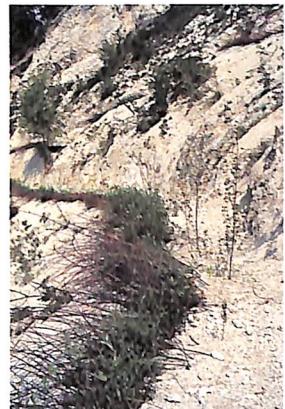
*Messa a dimora
materiale vegetale.*

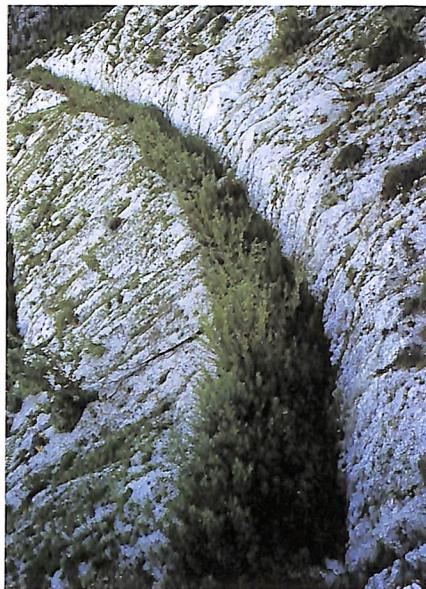
Talee di salice in vegetazione.

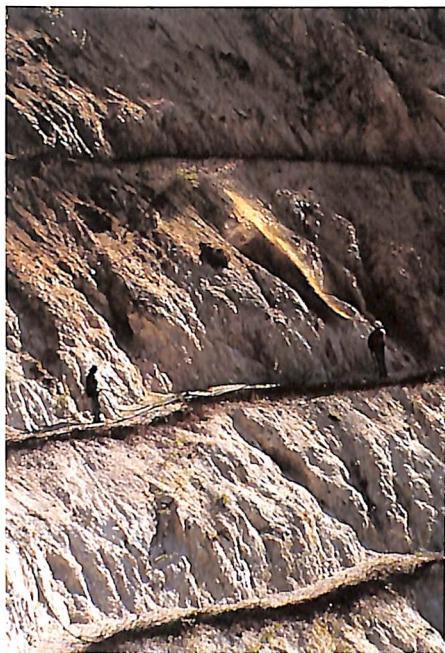
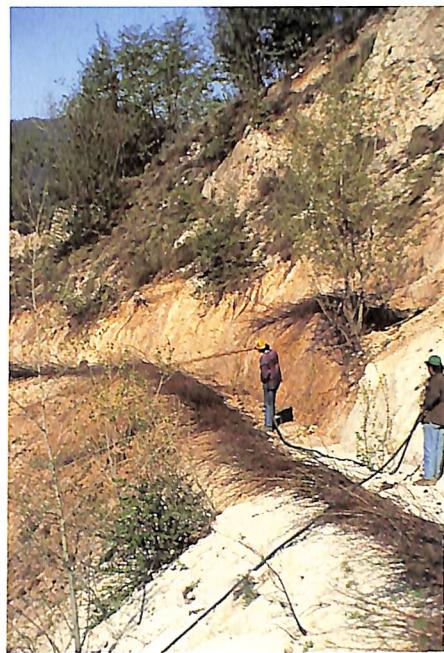
Idrosemina potenziata.

*Semina a pressione
con prevalenza fino a 100 m.*

4. Inerbimento eseguito mediante idrosemmina, su una superficie complessiva di 8700 mq; l'idrosemmina, che ha lo scopo di stabilizzare i pendii e favorire l'affermarsi della vegetazione naturale, consiste nella semina idraulica di una soluzione acquosa contenente un miscuglio di semi di specie erbacee, concime liquido idrosolubile, substrato organico per favorire il germogliamento, resine acriliche che servono da consolidanti superficiali. Il miscuglio di specie erbacee da adoperare nella idrosemmina è costituito dalle seguenti specie:

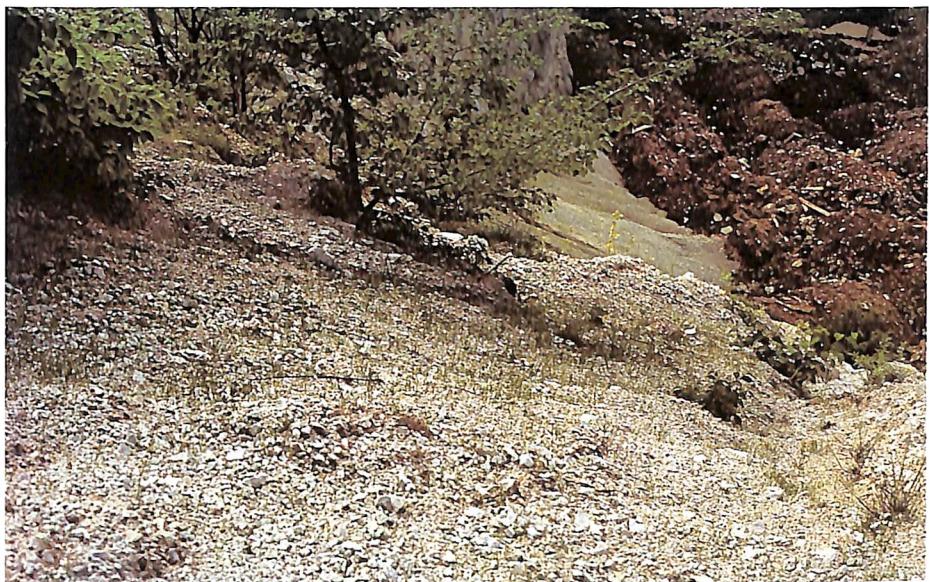
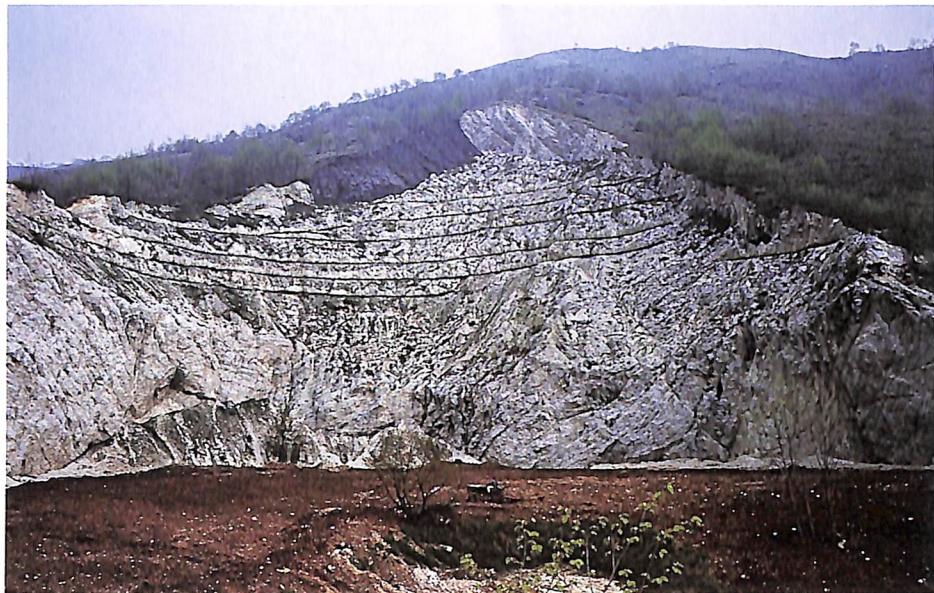
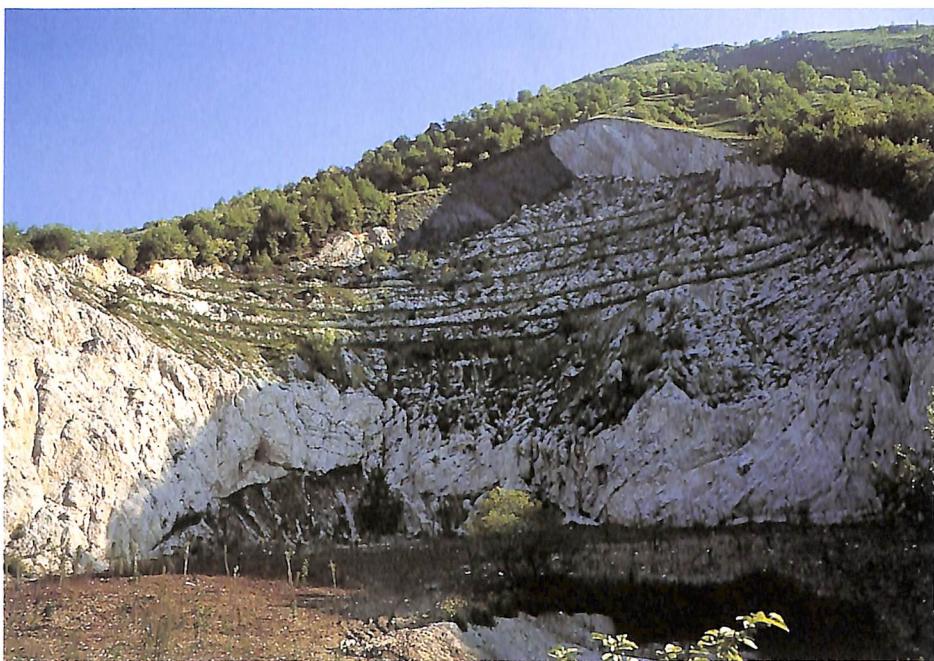
Avanzamento della copertura erbacea.

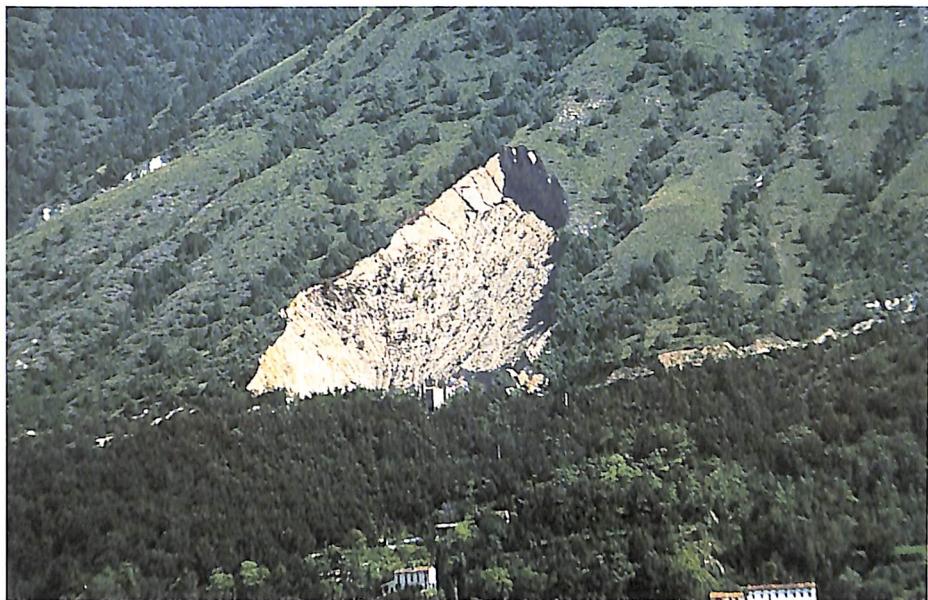
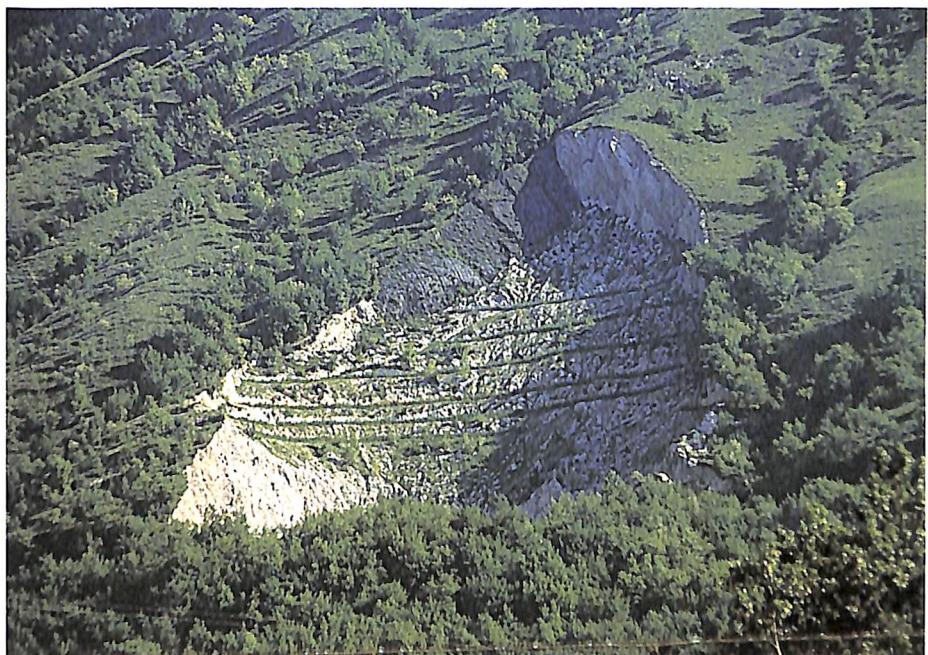
Panoramica prima e dopo l'intervento.

1987.

1991.
